Předmět projektu:

„Zastřešení bytového domu č.p.1015-6, Václavské nám. v Třebíči“

Popis prací:

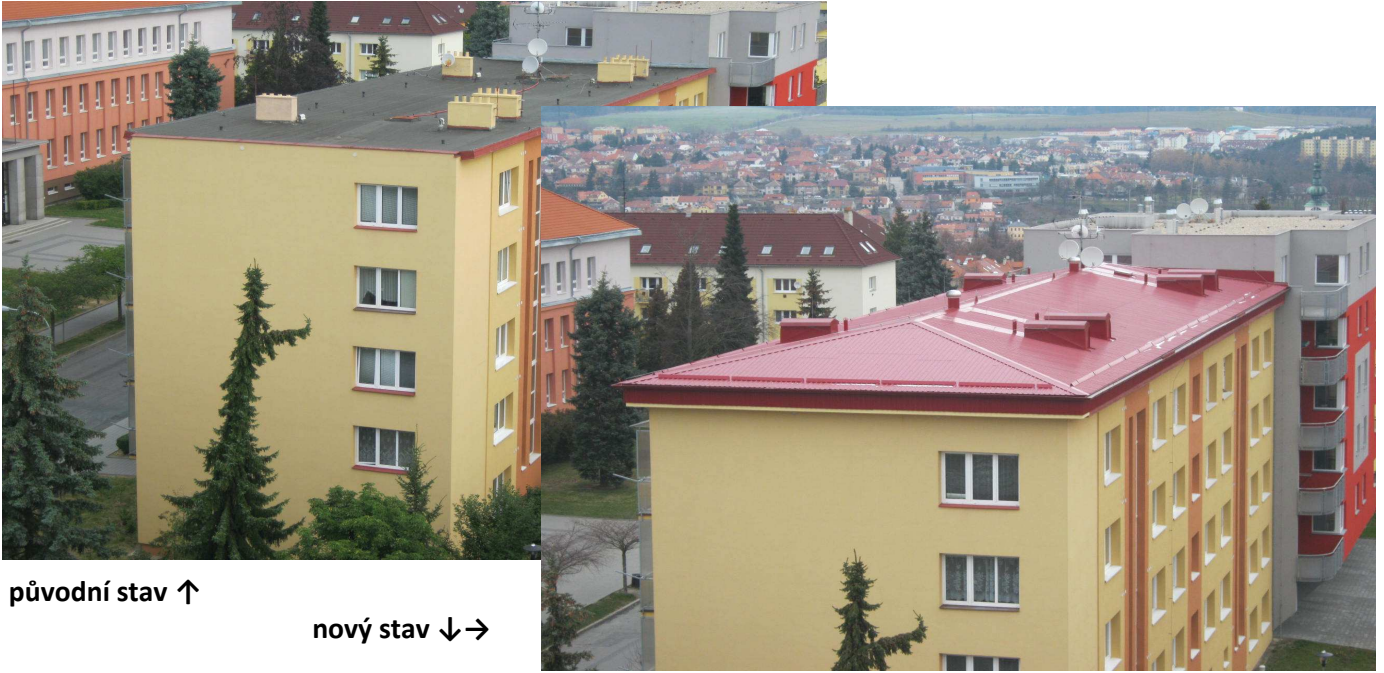
původní stav ↑

Stávající funkční problémy střešního pláště (dílní zatékání střechou do budovy) byly eliminovány provedením nové valbové střechy nad celým půdorysem bytového domu se sklonem střešních rovin 12°. Materiály a technologie použité při realizaci projektu mají příslušné atesty. Nosnou konstrukci valbové střechy tvoří systém dřevěných krovů vaznicové soustavy. Jako střešní krytina byl použit profilovaný plech v barvě červené. Pod krytinou byla použita pojistná fólie uchycená ke konstrukci střechy. Čela střechy (římsa + krokve) byla obložena profilovaným plechem, současně byla vytvořena odvětrávací štěrbin. Odvodnění střechy bylo řešeno poplastovanými podokapními půlkruhovými žlaby, které byly ležatým potrubím z PVC Ø125mm propojeny s tím, že dešťová voda z východní strany objektu je převedena na západní stranu, odkud je svedena do dříve vybudované dešťové kanalizace. V rámci rekonstrukce bylo třeba prodloužit odvětrávací potrubí bytových jader a kanalizace. Stávající zděné komíny byly sníženy, pomocí potrubí z Pz plechu byly prodlouženy nad střechu a nad touto konstrukcí byly osazeny nové stříšky. Po dokončení střechy byl osazen nový uzemňovací systém, který se napojil na původní svody. V rámci těchto prací byla provedena nová revize hromosvodu na střeše.
